حارة السيباني - بركة الموز

التوثيق وخطة الإدارة

وزارة التراث والثقافة
سلطنة عُمان

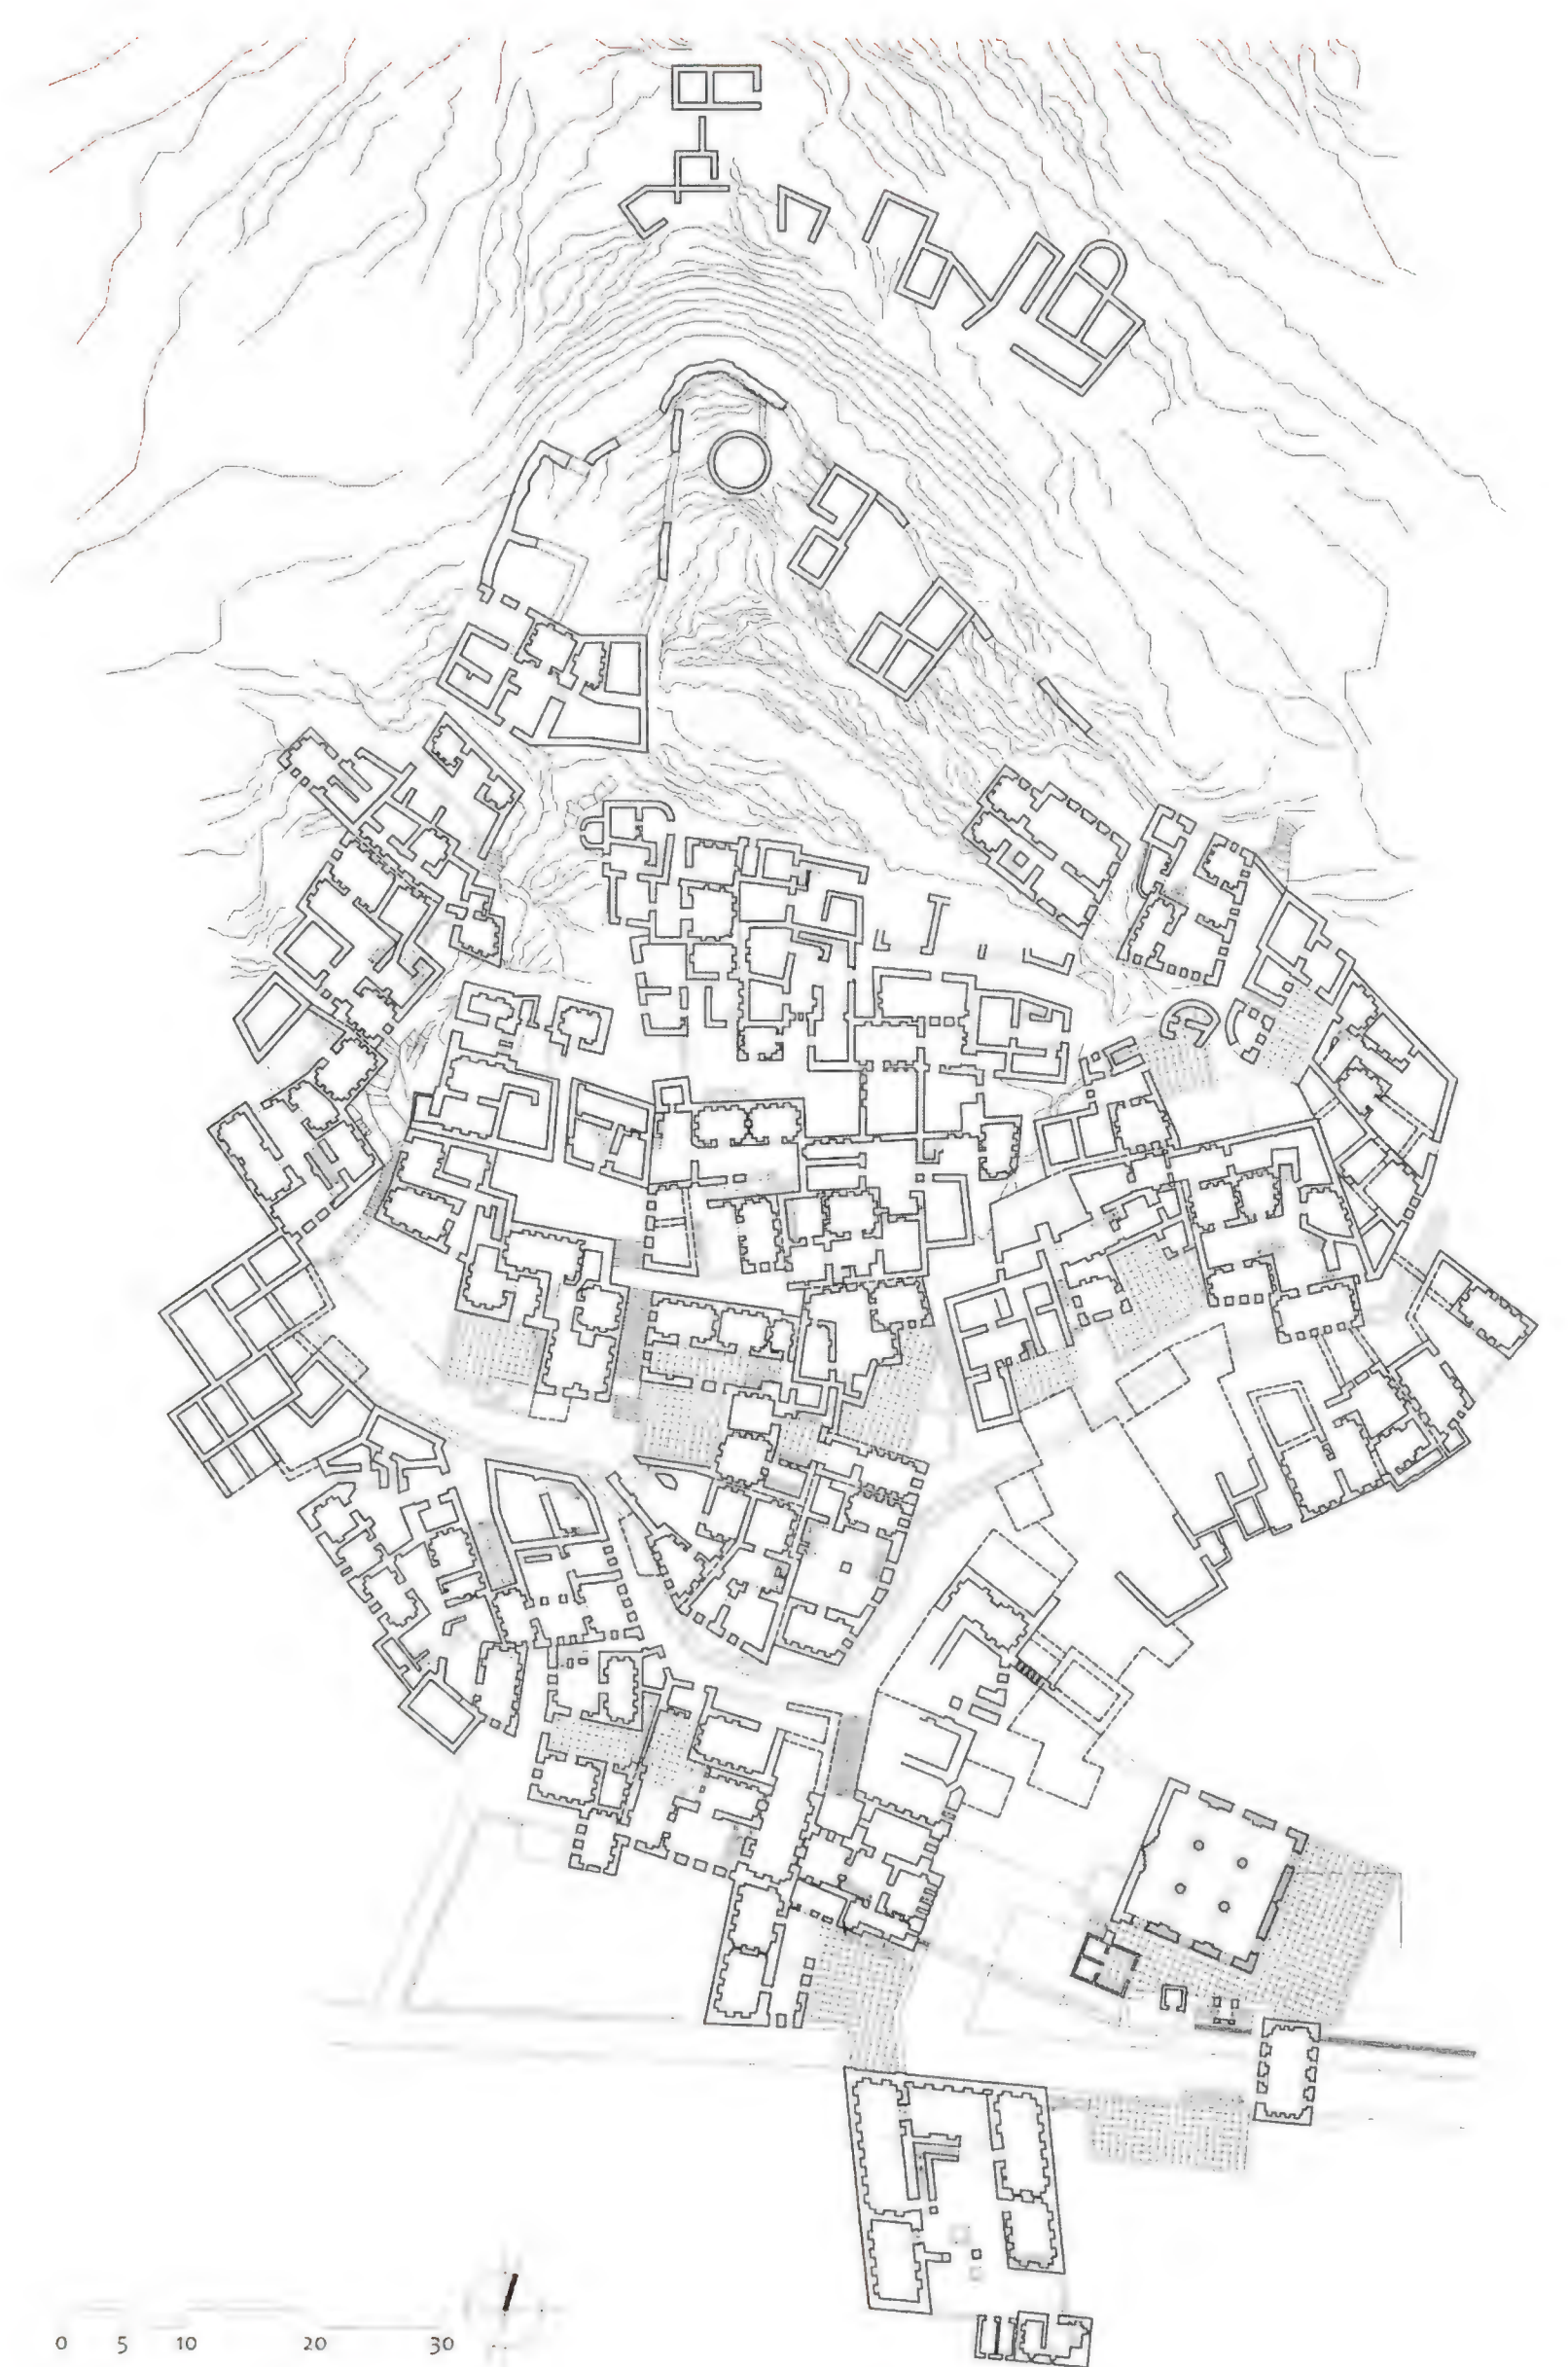
0 5 10 20 30
Layout

الشكل ٤ - ٣٠: مخطط حارة السياني وفقاً للتوثيق الميداني.

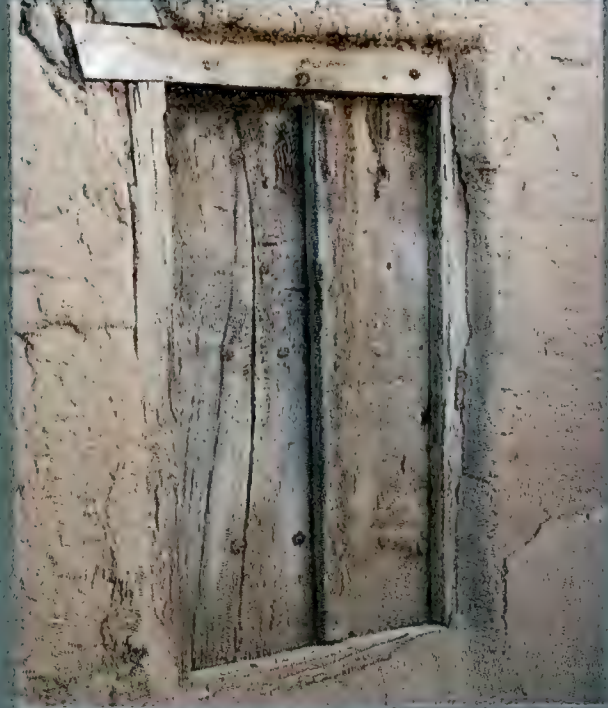
وحدة بناء G12

تتكون الأبواب إما من درفة واحدة أو درفتين، مع إطار مثبت في الجدار الطيني. وباستثناء بضعة أبواب حديدية في المداخل فإن الأبواب في الغالب مصنوعة من ألواح خشبية مصفوفة عمودياً وموصولة ببعضها من الوجه الداخلي بعارضتين أو ثلاث من الخشب مقطوعة بشكل غير منتظم، ومثبتة بمسامير حديدية على الألواح. وتوجد أيضاً قطعة مركزية مثبتة في أحد الألواح لتثبيت الباب. وتتراوح الأقفال من أسلاك عادية إلى قضبان حديدية وسلاسل. وأحياناً قد تحتوي الأبواب على قطعة حديدية للطرق.

تشتمل النوافذ على إطار خارجي ومصراع من درفتين يُغلق إلى الداخل. تختلف الأطر في أنواعها فثمة أطر عبارة عن قواسم خشبية غير مزخرفة، وأخرى مزودة بقضبان حديدية وأخرى عبارة عن قواسم خشبية منحوتة. والأطر لها فائدة في تثبيت النوافذ، وهي كذلك وسيلة تأمين.

تتباين الفتحات المحدث في الجدران الطينية في أشكالها ووظائفها. توجد الفتحات الضيقة المشقوقة في الجزء الأعلى من الجدار تحت سقف الطابق الأرضي، وتتيح دخول الضوء إلى المخازن أو حظائر الحيوانات. وهناك شكل آخر لهذه الفتحات، حيث تكون على شكل مربعات صغيرة منفردة أو في صفوف. وعادة ما تكون الفتحات الكبيرة مقوسة مستدقة، توجد في بعضها عارضة خشبية مزودة بأريطة ذات معاليق حديدية، وبعضها الآخر استحدث مؤخراً وبها حواجز ذات تركيب زخرفي.

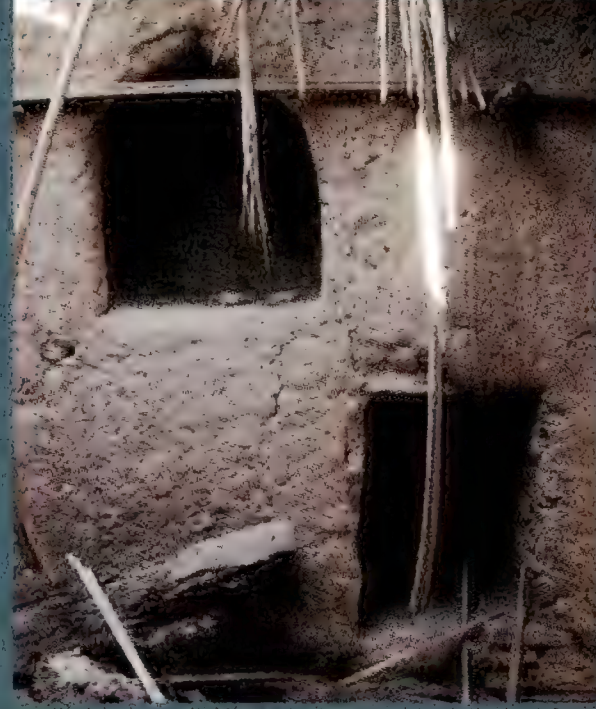
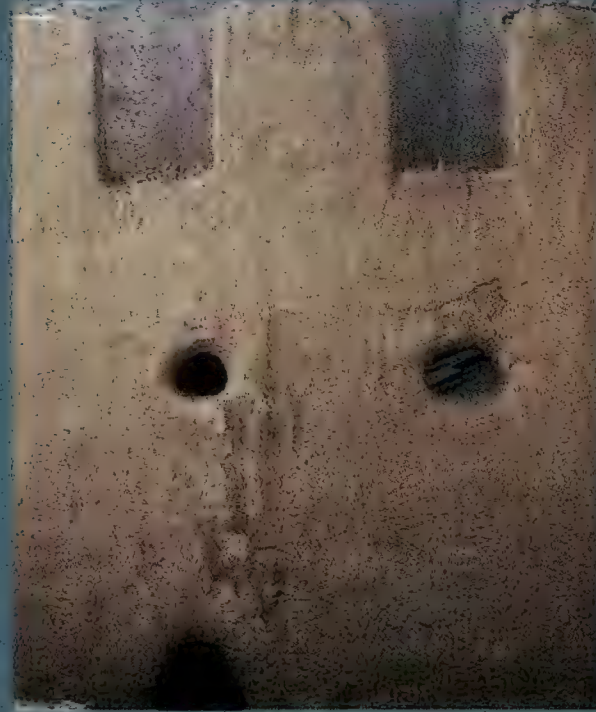
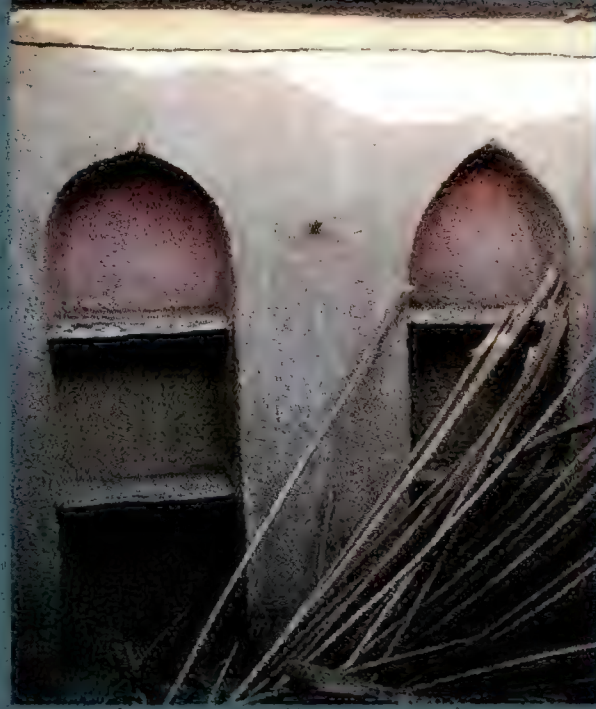
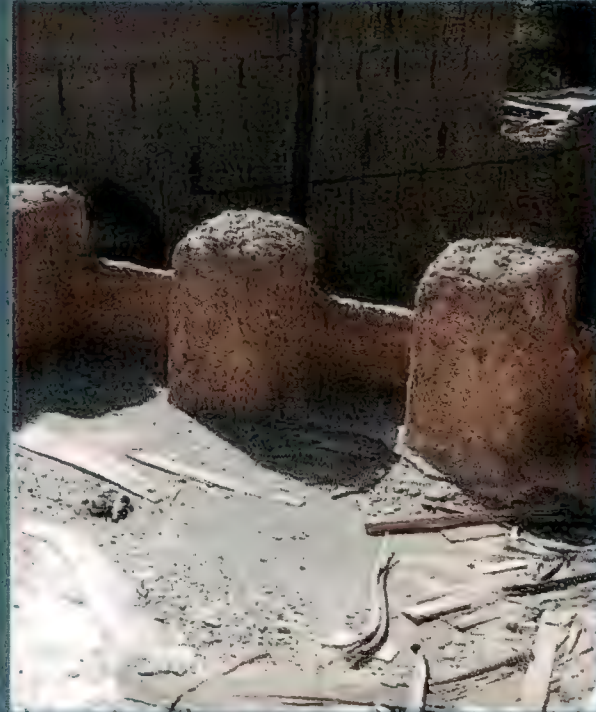
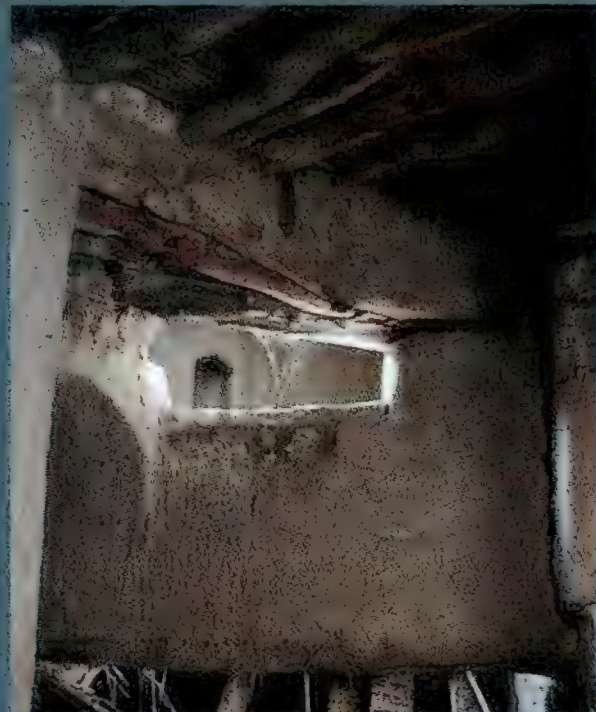
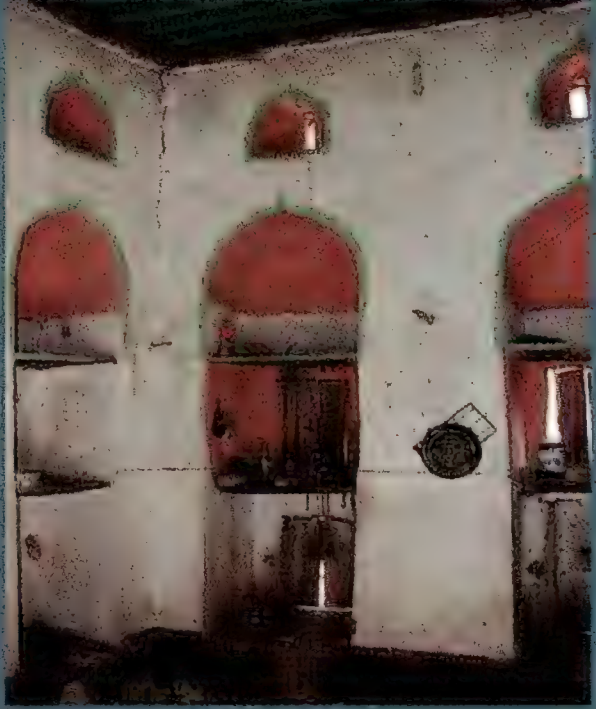
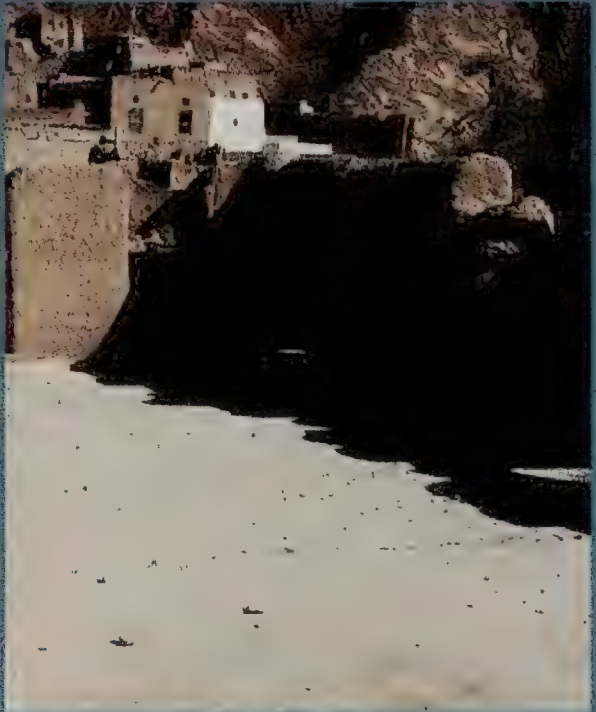
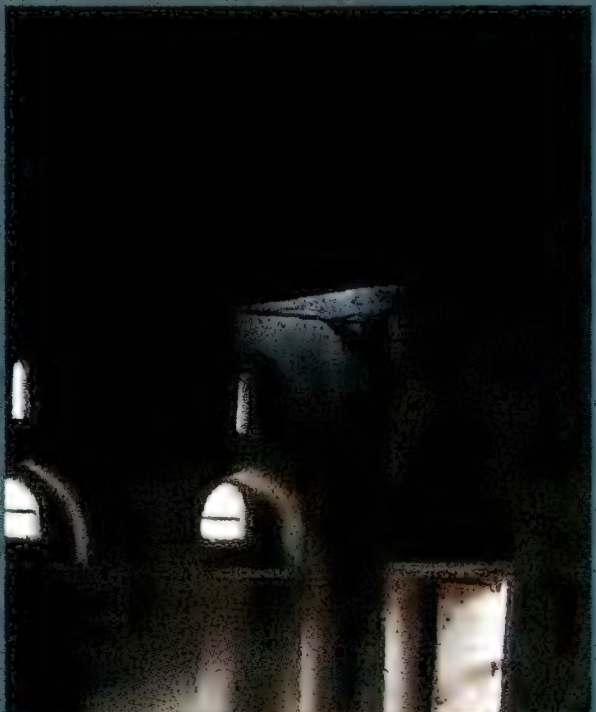
الخصائص المعمارية الكوى والمقارييس والمسارب

وعندما تكون المسارب عبارة عن جزء غير مكتمل من بنية السقف من زاوية معينة في الغرفة تركت مفتوحة فإنها تزود بدرجات خشبية مثبتة في الجدار للتمكن من الارتقاء إلى السطح. ومن دون هذه الدرجات لا يمكن الوصول إلى السقف لصيانته.

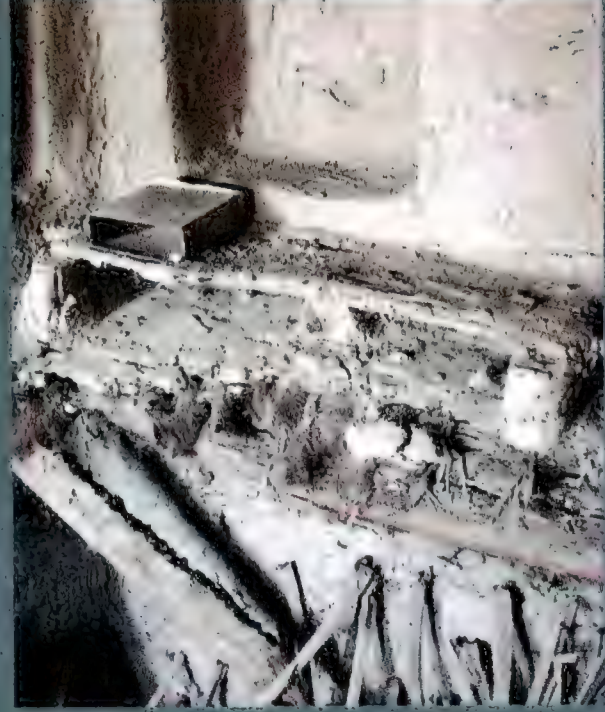
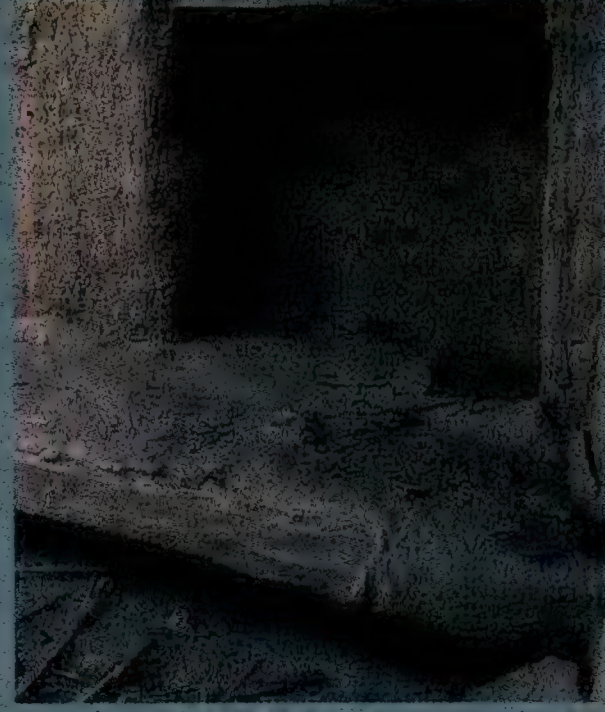
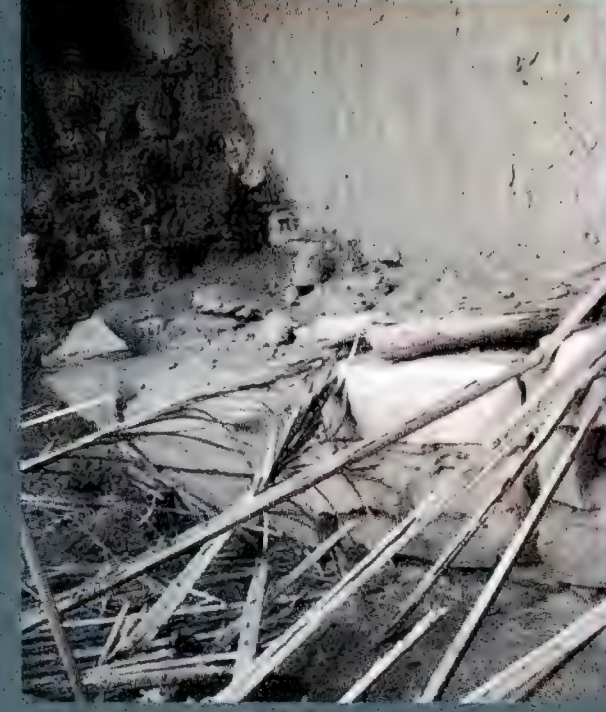
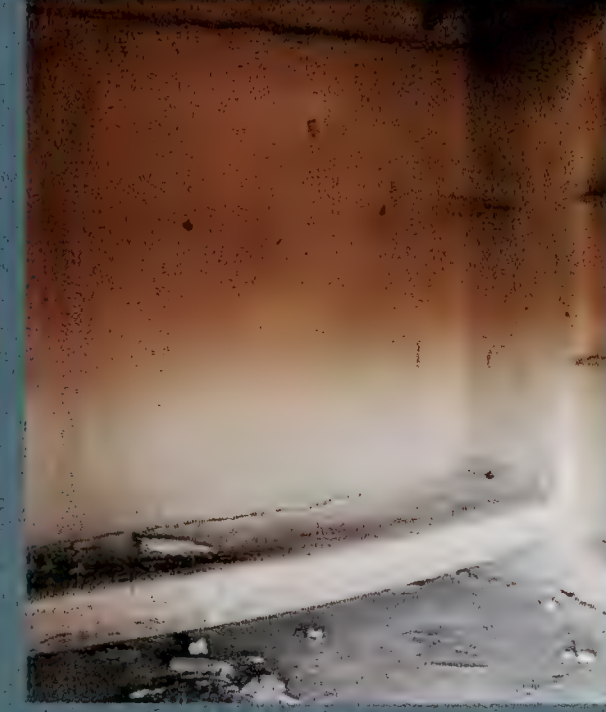
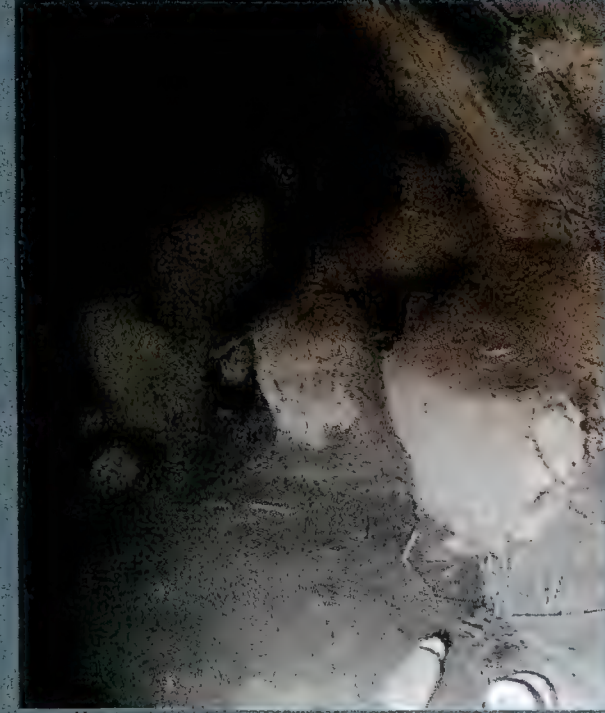
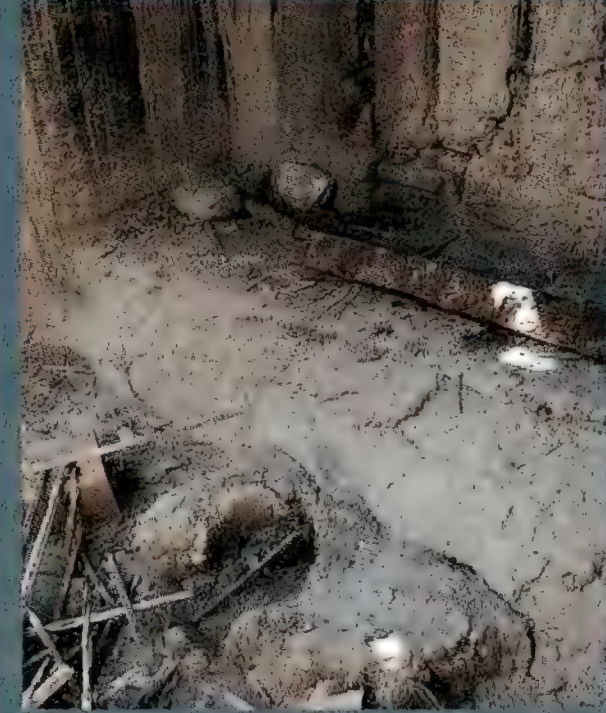
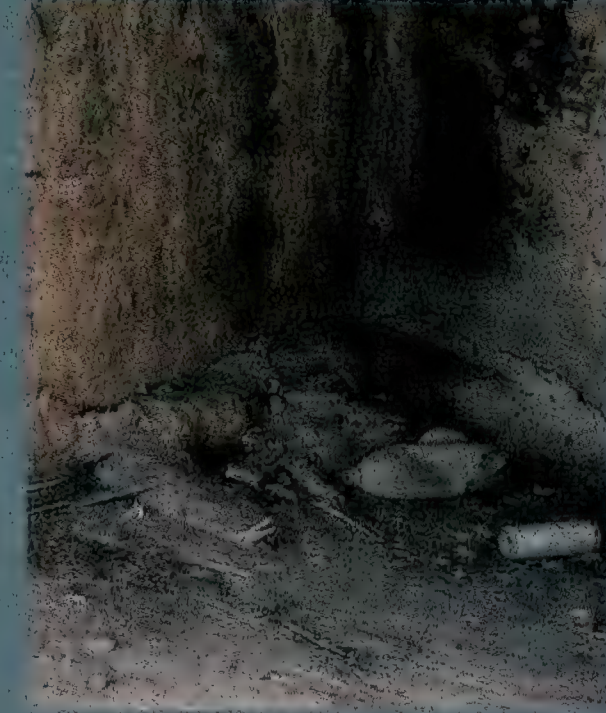
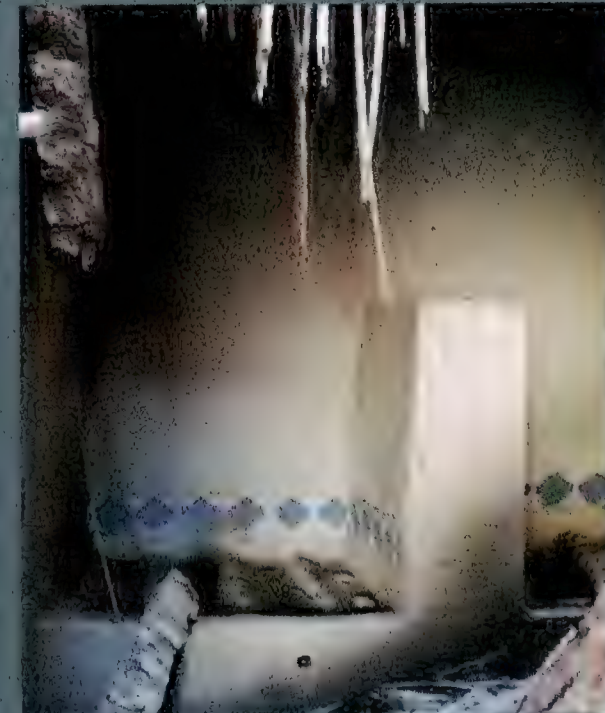
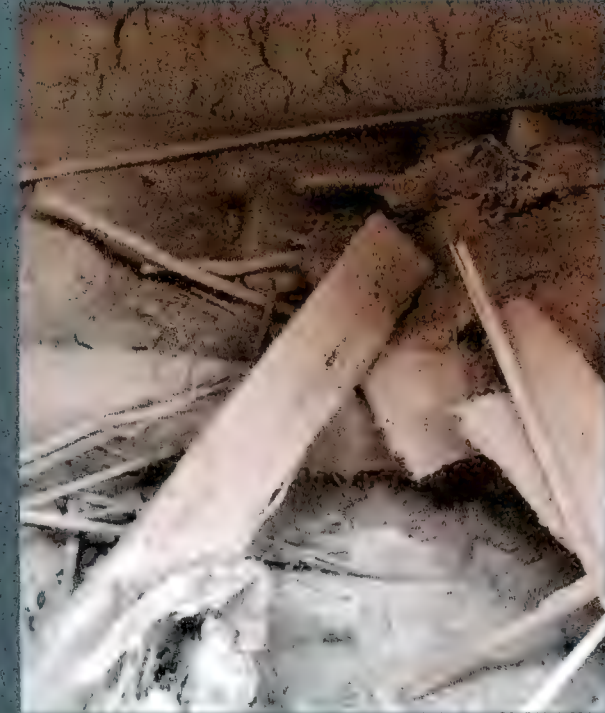
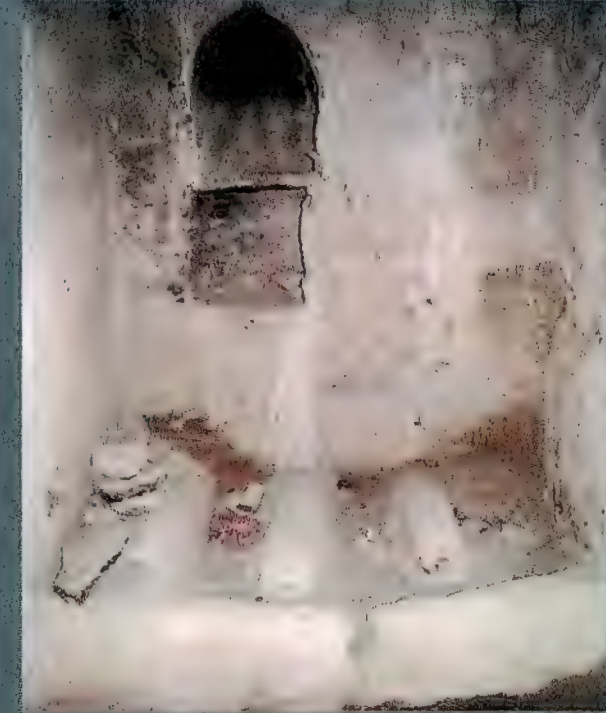
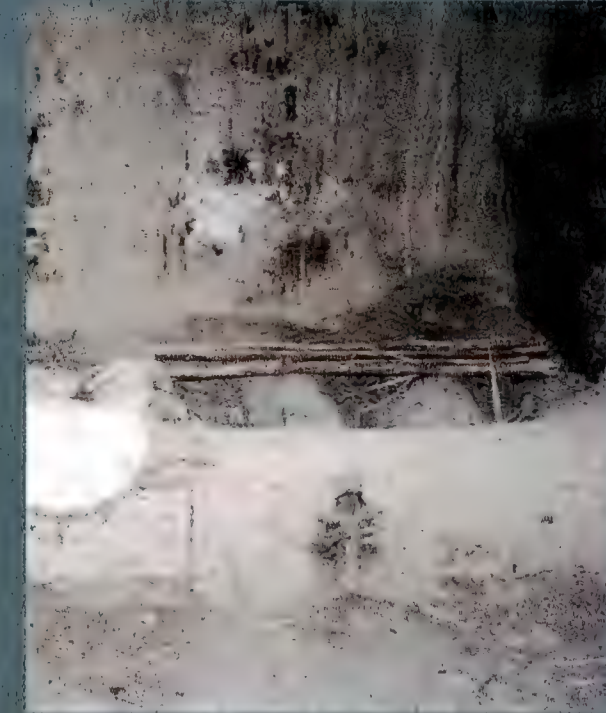
اللوحة
ج-١الخصائص المعمارية
المقاعد والمواقد ومصاطب تجفيف التمر

مصاطب تجفيف التمر موجودة في غرف التخزين في الطابق الأرضي، وتتشابه في عمقها، لكنها تختلف في عرضها بناء على حجم الكمية المخزنة. هذه المصاطب مبنية من الطوب الطيني، ووجهها الأعلى عبارة عن قنوات متوازية متقاطعة، تفصل بينها دعائم محدبة. وكانت أكياس التمر المنسوجة من سعف النخيل تصف فوق بعضها البعض، والسائل "الزيج" الذي تفرزه بفعل الضغط يتدفق من خلال الثقوب في الوجه الأمامي للمصطبة، ويتجمع في جرار من الطين النضيج (التراكوتا) توضع أمام الثقوب.

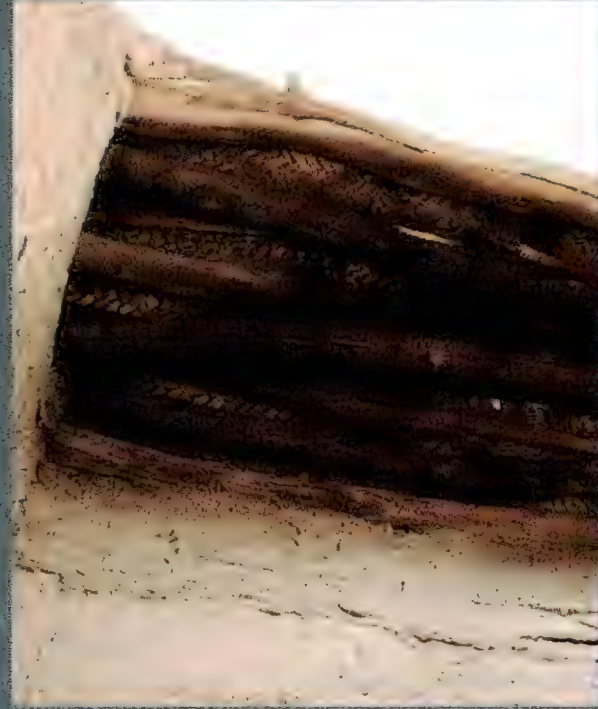
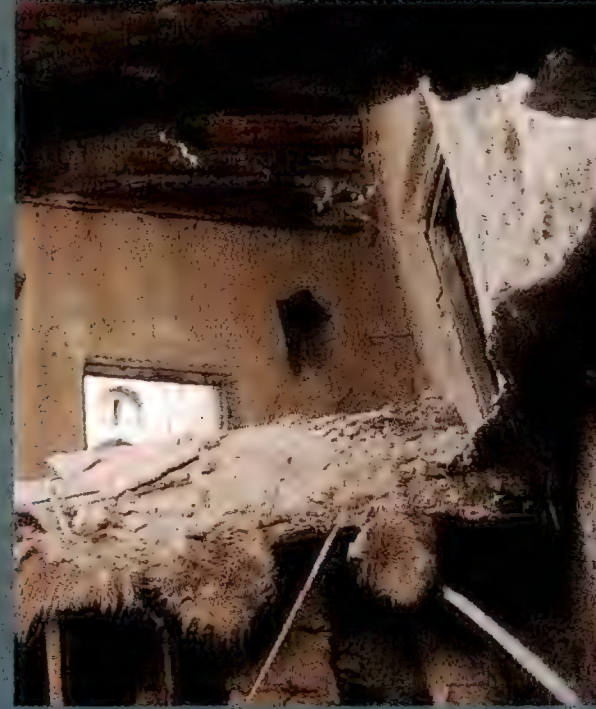
اللوحة
١-٢

المزاريب هي أنابيب حديدية أو مصنوعة من مادة البولي فينيل كلوريد (PVC)، لكنها في السابق كانت تصنع من الحجارة وتصل بالصاروج، أو من جذوع النخل أو الطين المحروق.

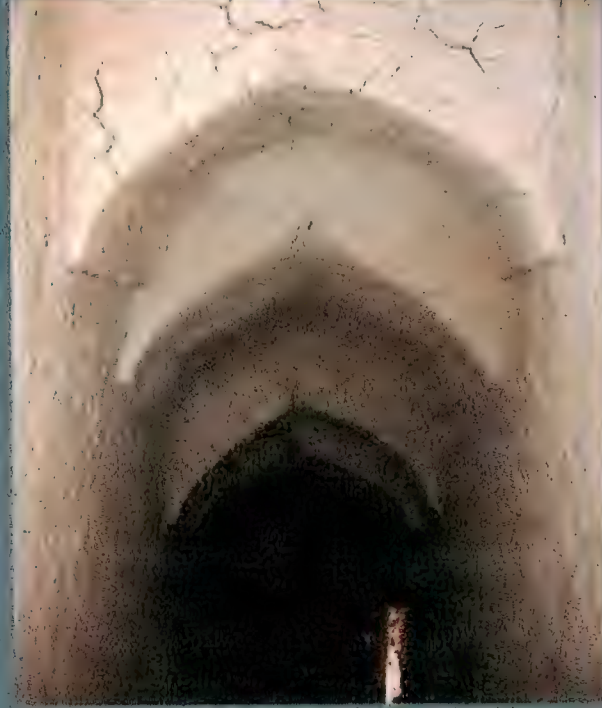
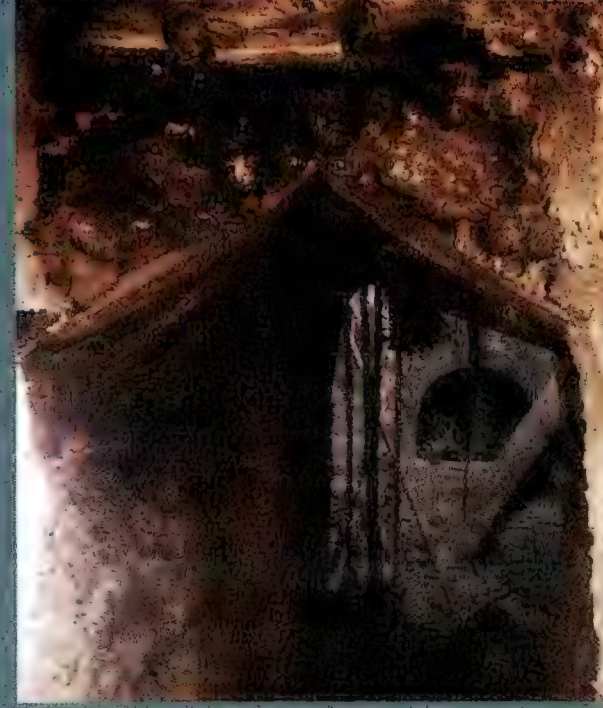
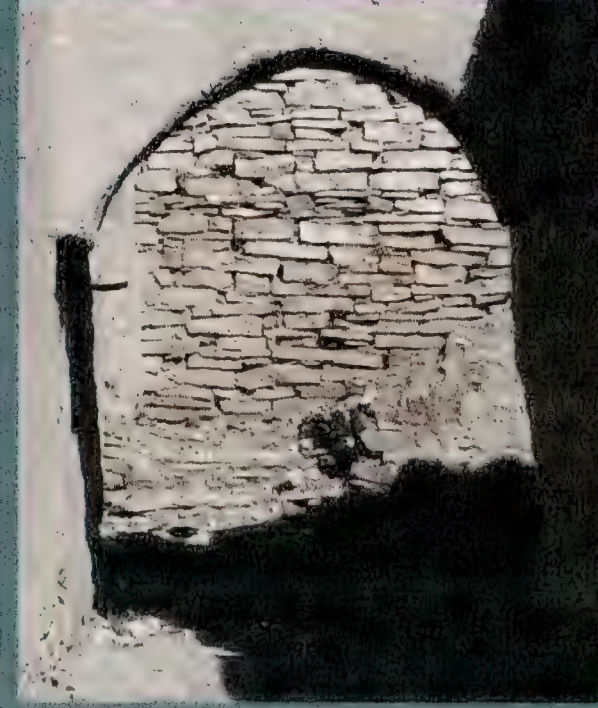
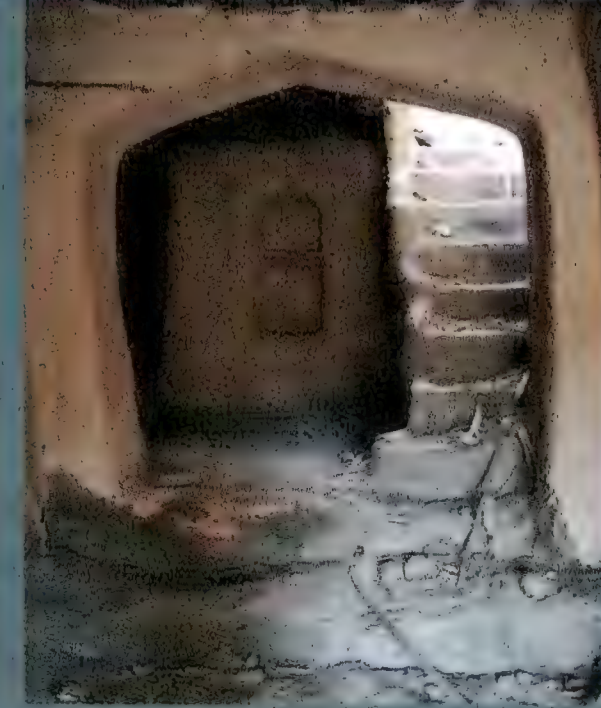
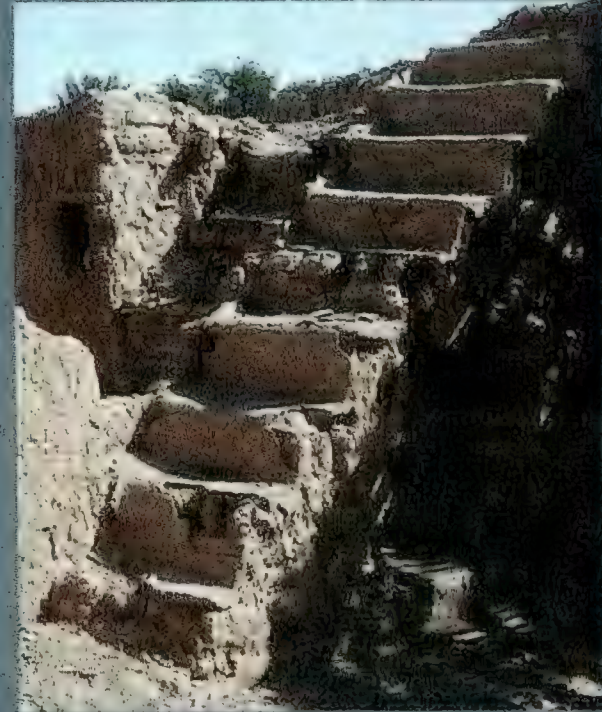
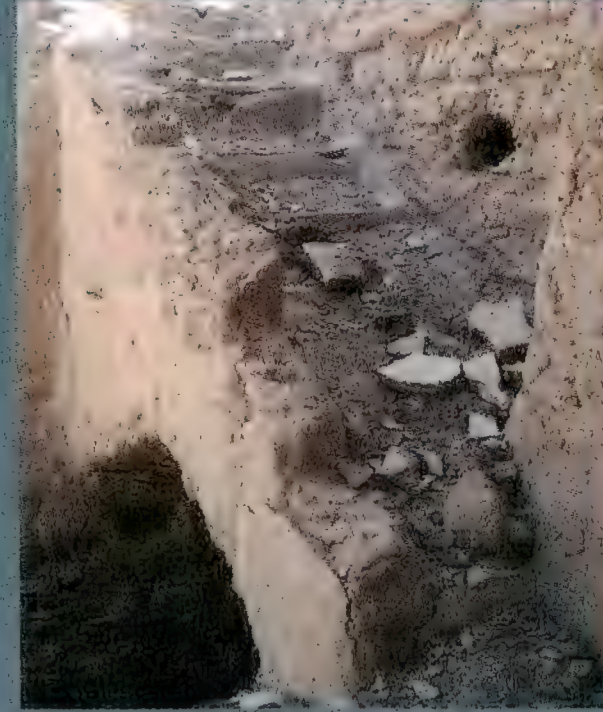
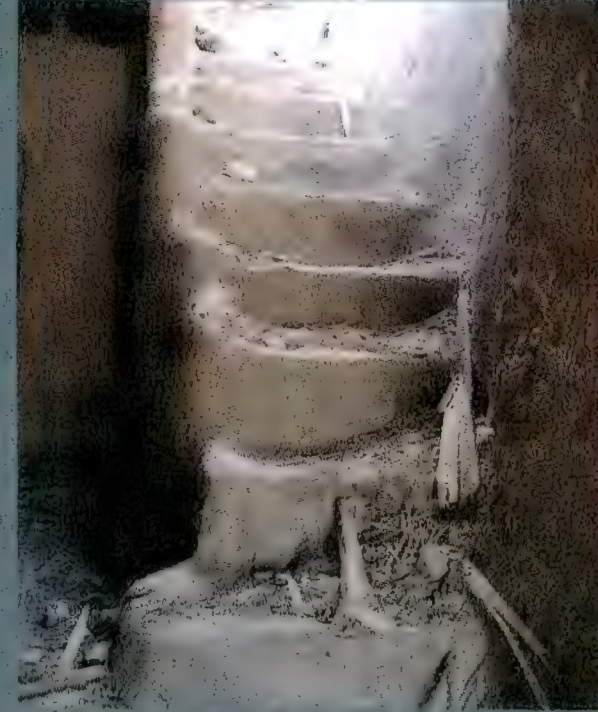
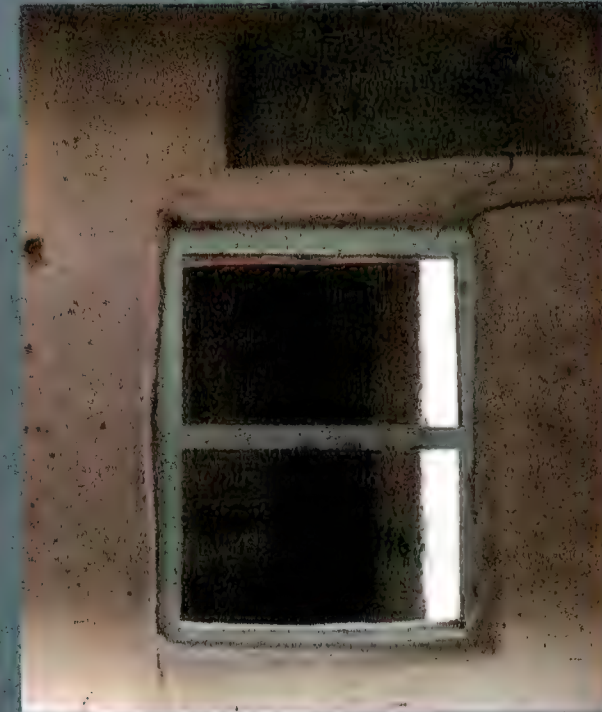
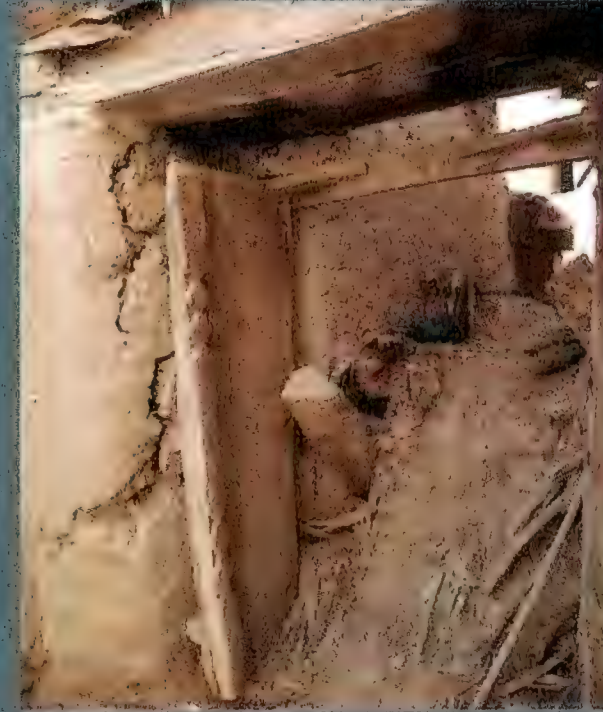
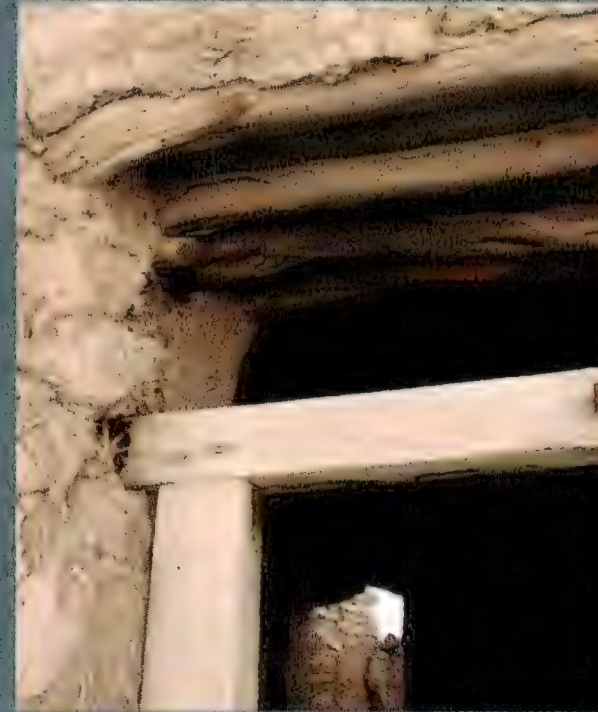
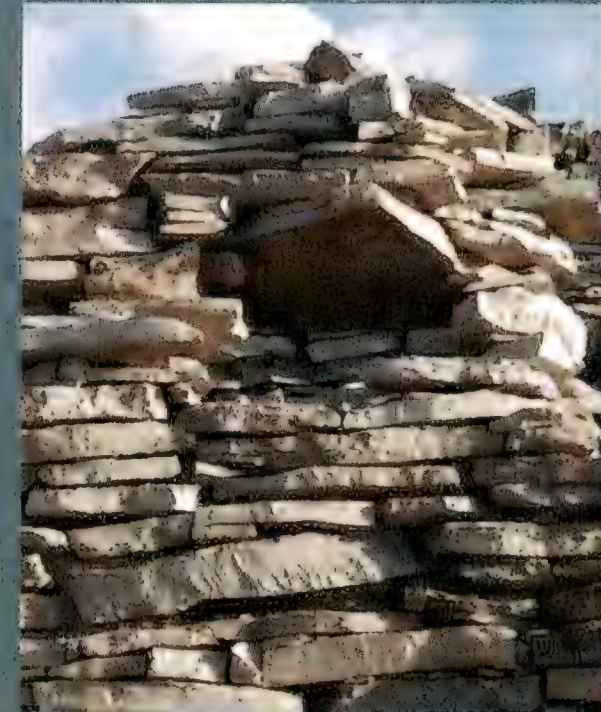
الخصائص الإنشائية الأقواس، والسلالم، والسواكف

القوس عبارة عن إطار من الأضلاع الخشبية أو من سعف النخيل، وللقوس نهايتان مدورتان عند قمته تستندان بعضهما بفعل الضغط. ويكون سعف النخيل إما مكشوقاً أو مغطى بطبقة من الملاط الطيني، وهو مقوّس طبيعياً أو تم تقويمه. أما الجدار الذي يعلو القوس فيكون مبنياً من الطوب الطيني، ويستحيل أطول وأقل سمكاً كلما زاد امتداد القوس. والأقواس مدببة ومدورة، وعليها زخارف وتارة تخلو منها. تُستخدم الأقواس المنفردة عموماً لتأطير الأبواب الداخلية، بينما تستخدم الأقواس المتعددة لتدعيم السلالم.

السلالم مبنية من ألواح حجرية أو طوب طيني، ذات تشطيبات طينية تارة وبدونها تارة أخرى. أولاً ترصف الألواح الحجرية فوق بعضها لبناء الدرجات، ثم تدعم بأقواس من الطوب الطيني، وأحياناً بأضلاع خشبية. وتبنى أقواس متعددة لدعم درجات السلم من أدناه إلى أعلاه، وتبنى أقواس منفردة لدعم الدرجات من يمينها إلى يسارها. وعندما تكون الأقواس ملحقة بالجدران تُبنى في أسفلها كوى. وعموماً يبلغ عرض الدرجات بين ٣٠ إلى ٣٥ سم.

سواكف الأبواب والنوافذ متباينة في المواد التي تصنع منها وفقاً لبناء الجدار. في الجدران المبنية من الحجارة تكون السواكف عبارة عن ألواح حجرية ملحقة بالجدار بين القطع الحجرية. أما في الجدران المبنية من الطين فالسواكف عبارة عن فروع أشجار وحصائر من سعف النخيل ممددة فوق الباب أو النافذة، وتكون بمثابة دعامة للجدار الذي يعلوها. ويستخدم الطين لملئ الفراغ حيث لا تتصل عادة بالسواكف. وقد تكون الأرفف الحجرية للكوى عبارة عن سواكف للنوافذ.
